KOMPOZICIJSKE ZNAČILNOSTI LESENIH SENIKOV NAD USKOVNICO

COMPOSITIONAL CHARACTERISTIC OF WOODEN HAYBARNES ON USKOVNICA

doc. dr. Domen Kušar

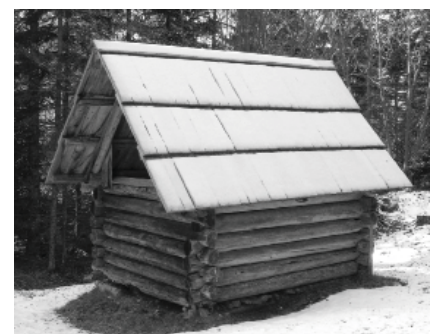
Slika 1: Senik nad planino Uskovnico.
Figure 1: Haybarn at Uskovnica pasture.

Senik je narejen kot preprosta enocelična brunasta stavba (slika 1). Pojav brunaric sega daleč v zgodovino in pomeni enega enostavnejših načinov postavljanja lesenih zgradb namenjenih bivanju ljudi, živali pa tudi hrambo najrazličnejših kmetijskih pridelkov [Koren, Kušar, Kilar, 2009]. V muzeju na Dunaju hranijo arheološke ostanke vogala brunarice iz halštatske dobe (6. – 9. stol. pr. Kr.) [Kušar, D, Kušar, J, 2005]. Spremembe tehnologije postavljanja senika so bile tekom tisočletij zelo majhne, zato smemo sklepati, da gre za dovršene in preizkušene principe. Pri tem so uporabljali osnovno tesarsko orodje.

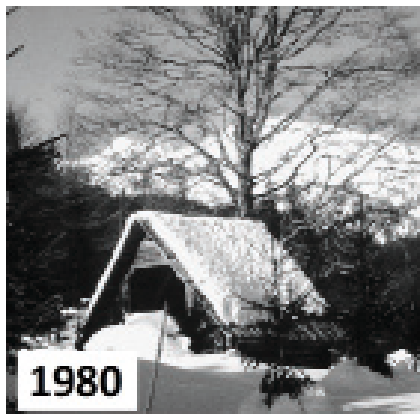
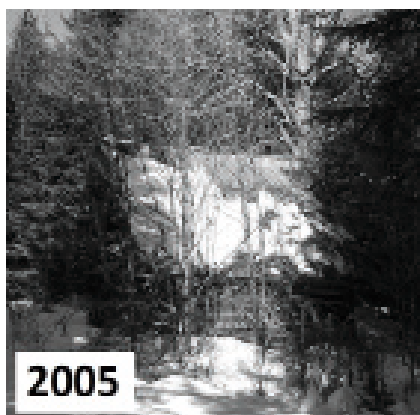
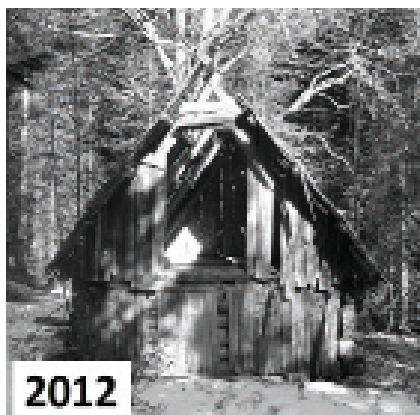
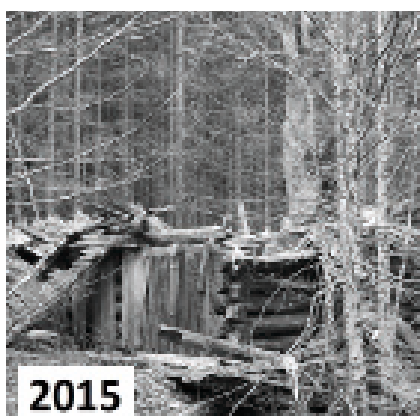
Slika 3: Propad senika.

Figure 3: Haybarn degradation time laps from 1980 to 2015.

Temu pritrjuje primerjava slik letalskih posnetkov iz let 1956, 1980 in danes, kaže, da največjo spremembo med leti 1980 in 2011 [slika 3].

Propadanje stavb je posledica zaraščanja senožeti. Ko stavbo preraste gozd, je zaradi sence in slabše prevetrenosti onemogočeno sušenje lesenih sestavnih elementov, ki je ključno za obstanek lesene stavbe. Vremenske razmere v Bohinju, z obilo vlage in okoli 3000 mm padavin na leto [Ogrin, 1996] niso naklonjene daljšemu obstoju lesenih stavb, ki so postavljene v senčno, neprezračevano lego – npr. v gozd. Terensko delo je pokazalo, da je ključni element streha, saj je stavba dvignjena od tal. Ko streha propade, je propad preostalega dela stavbe zelo hiter. Primer slik istega senika (slika 8) skozi več let kaže, da je stavba v osemdesetih letih stala na odprti senožeti, ki pa je bila že v fazi zaraščanja. Za senikom je stala velika bukev, okoli se je že videlo mlada drevesa, zadaj pa se vidi gora Viševnik. Ta drevesa so do danes v celoti prerasla senožet. Slika iz leta 2005 kaže začetek propada nekaterih skodel na strehi ob slemenu. Nadaljnji propad strehe je razviden iz leta 2012. V letu 2015 streha propade in se zruši v obod. Celoten proces od začetka propada strehe do porušitve strehe je trajal okoli 10 let.
